# Regnkatastrofen på Fulufjället 30-31 augusti 1997

*The flash flood at Fulufjället in August 1997*

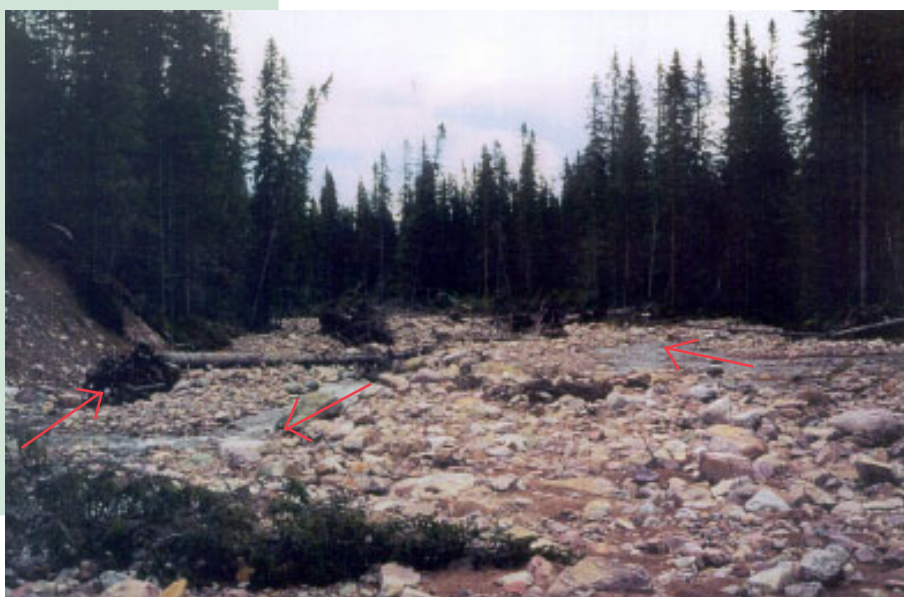
Så här såg det ut efter regnkatastrofen i augusti 1997. Vattnet i Stora Göljån har tvingats ta nya komplicerade banor (se pilarna).  
*After the flash flood in August 1997. The water in Stora Göljån has been forced to follow new, complicated paths (see the arrows).*

Ovädret på Fulufjället visar att även Sverige i sällsynta fall kan drabbas av skyfall som ställer till med våldsam förödelse, om bara de atmosfäriska förutsättningarna är de "rätta". Skadorna är allra värst vid Stora Göljån, där de även för ett otränat öga kommer att synas i åtskilliga decennier. Ett par av fotona visar hur det såg ut i nedre delen av denna å strax efter regnkatastrofen. Det kan tilläggas att området drabbades av ett våldsamt skyfall också 1902, närmare bestämt 30-31 augusti! Vid bron över Fulan vid Sörsjön har några extrema högvattenmärken markerats och där ligger faktiskt 1902 års markering lite högre än 1997. Däremot kan erosions-skadorna längs de mindre åarna inte ha varit tillnärmelsevis så omfattande som i augusti 1997, vilket bland annat kan ha berott på att regnet 1902 inte kom på lika kort tid.

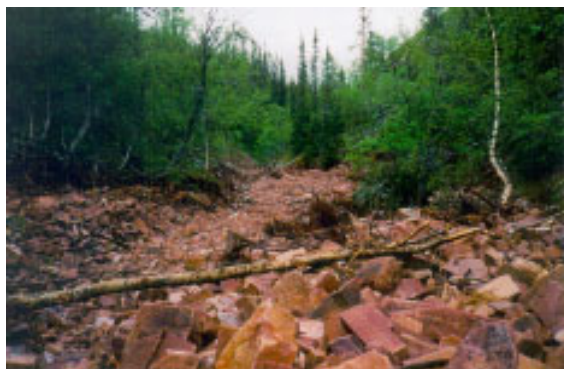
I ett litet biflöde till Kloran har tusentals kantiga, röda sandstensblock tumlat runt i vattenmassorna.  
*In a small tributary to the stream Kloran thousands of sharp-edged, red sandstone blocks have tumbled around during the flash flood.*

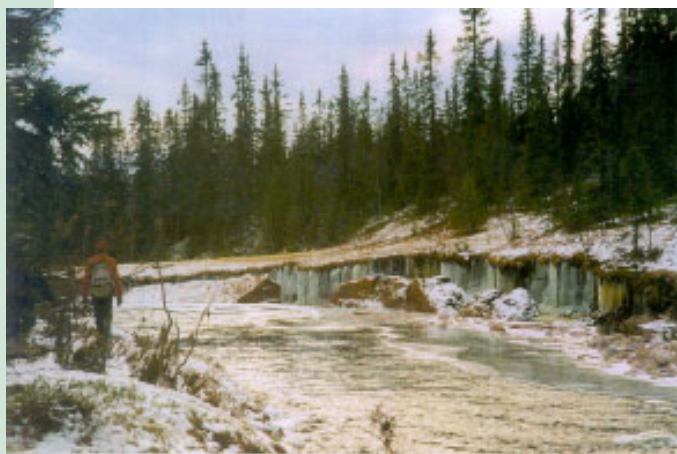
En delvis bortspolad hängmyr längs Tangån. Den undre delen har av SGU daterats till omkring 500 e Kr, vilket eventuellt kan antyda att en liknande ursköljning skedde då.

*A partly eroded mire along Tangån. The lowest layer has by SGU been dated to around AD 500, which might indicate a similar flash flood.*

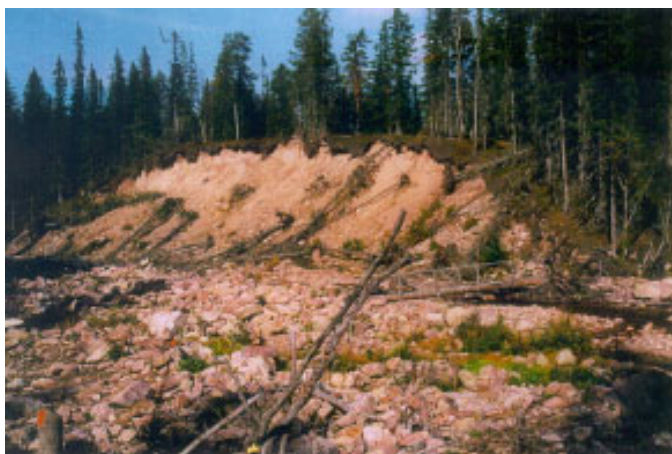
Efter fem år har vegetationen börjat återvända i de ursköljda dalgångarna, här Stora Göljån och leden mot Risdalen. Det finns t ex hallon, rödblåra, mjölkört och små plantor av tall, vide och sälg.

*After five years, the vegetation has returned in the washed-out valleys, here Stora Göljån and the track leading to Risdalen. There are for example growing raspberries, red campion, rosebay willowherb and small plants of pine and willow.*

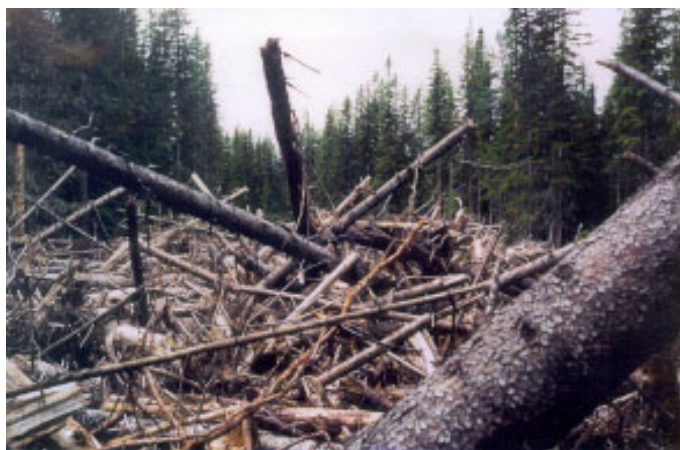
Enorma trädbroddar, ofta med mycket grova, flerhundraåriga granar, återfinns på flera ställen längs de värst drabbade åarna, som här någon km upp längs Stora Göljån.

*Enormous piles of logs, often with very large, several hundred years old spruce, can be found at several places along the worst affected streams, like here some km upstream in Stora Göljån.*
